# 東長寺本堂・耐震屋根銅板葺替工事

## 東長寺耐震調査（現状）

## 耐震対応策

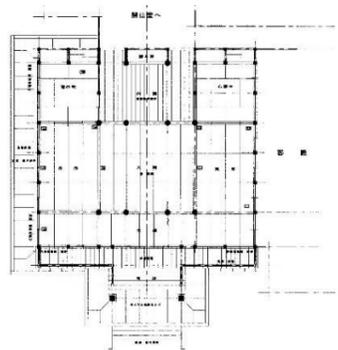
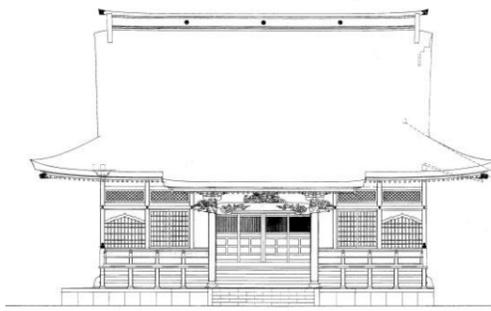
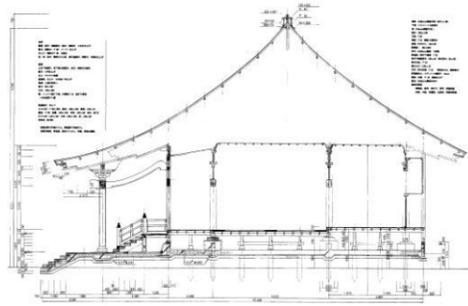
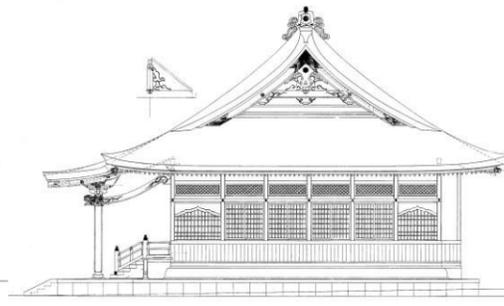
現状地盤は、盛土よる、5cm 巾、長さ 15m の地割れ、基礎の亀裂生じている。

柱、土台、桁は、20cm から 30cm の太い材料使用している。壁は、土壁で、地震による、破損、落下している。小屋組、梁、桔木は、南部赤松材使用しており、しっかりしている。屋根は、鉄板腐食による雨漏りにより、妻壁、野地板に黒カビが生じている。

位牌堂、客殿 2 面に接続して揚屋、曳家が、できなかつたため、建物の高さを維持し松杭を支持層まで鉄筋コンクリート厚さ 30cm 鉄筋 13mmダブル配筋のベタ基礎とし土台下には、御影石を設置した。四隅の窓を耐力壁として、古材は、もろくなっているため、一ヶ所に力が集中する、金物、筋違はさけ面全体で、対応する、木摺り両面の嵐打ちとした。壁は、漆喰仕上として、建具は、ふすまを、板戸とし、外部は硝子戸、内部は障子とした。床下は、吹付断熱 10cm とした。内部は煙の煤の汚れを清め洗ひし、外部は灰汁洗ひとした。浜縁（外廊下）は、予算の関係で、できなかつた痕跡があつたため、復原した。建物の、意匠はそのままに耐震性能をあげることを、重視した。

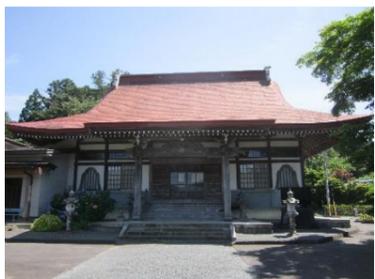
既存建物調査 木造平屋 屋根鉄板葺 軒破損・腐食 風雪による劣化 地盤亀裂 基礎 4mm亀裂 壁損傷・落下 雨漏り 黒カビ 振れ止め破損

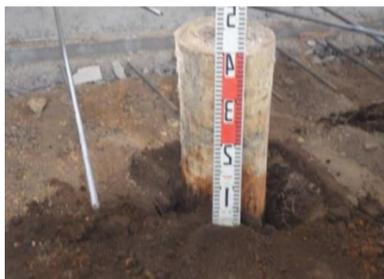
改修工事 地盤改良 松杭

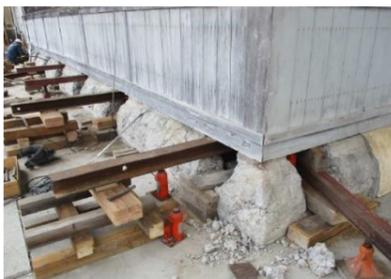
ジャッキアップ
